Prüfbericht

2002-KTV/PZW-EX-167/AB

über die Funktionseigenschaften des Reifendichtmittels MP-Reifen-Dicht, sowie die Auswirkungen auf Betriebsfestigkeit und Leistungseigenschaften auf PKW-Reifen im Labor und Praxiseinsatz.

Name und Anschrift des Technischen Dienstes : TÜV ÖSTERREICH
GB für Kraftfahrtechnik und
Verkehr
Deutschstraße 10
A-1230 Wien

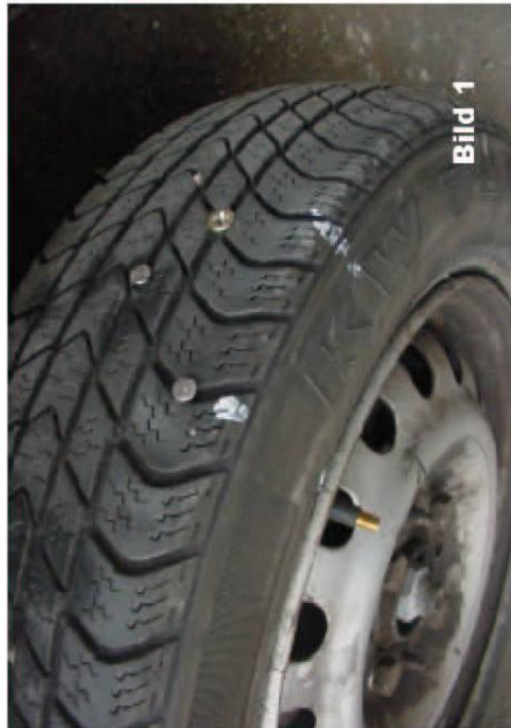
Bild 1

Versuchsreifen 1 wurde einem Altreifencontainer entnommen, beim Reifenhändler montiert und mit Dichtmittel befüllt. Dann wurde über ein Nagelbrett, bestückt mit zwei Nägeln und einer Schraube, gefahren. Da die festgestellten Verletzungen nach kurzer Fahrstrecke dicht waren, wurden dem Reifen gezielt noch weitere schwerere Verletzungen – zwei Nagelverletzungen und eine Schraubenverletzung - mittels Einschlagen zweier Nägel bzw. Eindrehen einer Schraube in den Nutengrund zugefügt. Der Reifen wies dann insgesamt sechs Verletzungen auf. Vier davon wurden durch Nägel 100 x 0 4 mm und zwei durch Spanplattenschrauben Länge 50 x 0 6mm verursacht. Die Lage der Verletzungen ist in Anlage 1 gezeigt.

Bild 1: Anordnung der manuell zugefügten Verletzungen 1, 2, 3 an der Reifenaußenseite.

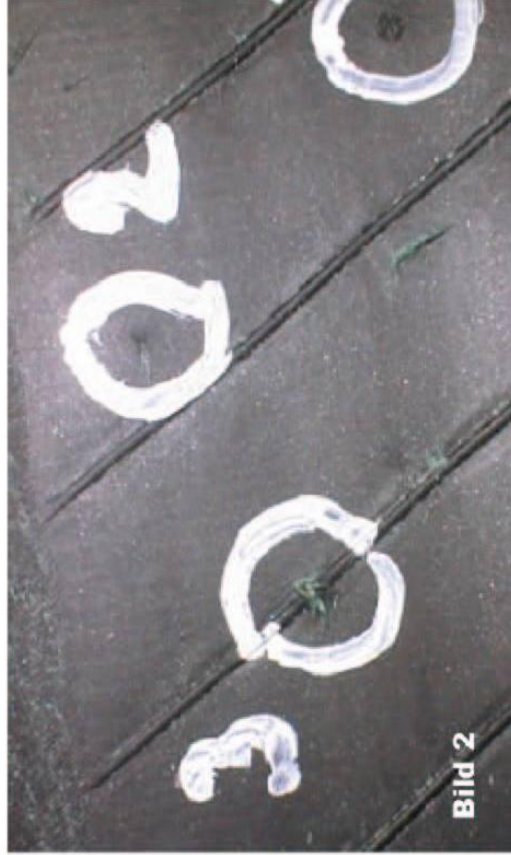
Bild 2

Bild 2: Ansicht der Verletzungen aus dem Reifennierenen.

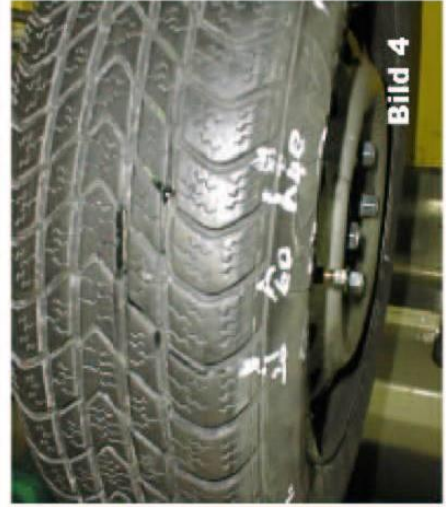
Bild 4

Nach der Fahrt wurde der Reifen demontiert und eine Stunde zum Abkühlen abgestellt. Zwei Stunden nach der Verletzung durch die Fremdkörper stellten wir 0,5 bar Druckverlust fest. Die Verletzungsstellen vom Überfahren des Nagelbretts (4, 5) waren dicht, Verletzungsstelle 6 wurde nicht markiert, weil diese erst nach Demontage des Reifens geortet werden konnte. Aus jenen Verletzungsstellen, die manuell hinzugefügt worden waren, trat Dichtflüssigkeit aus (siehe Anlage 1, Bild 4),

Da das Dichtmittel die Verletzungen des Rades noch nicht gänzlich geschlossen hatte, wurde das Rad am Prüfstand montiert und in drei Intervallen (insgesamt 195 km) mit unterschiedlichen Belastungen und Geschwindigkeiten abgerollt. Zwischen den Intervallen wurden Luftverlust und Austritt von Dichtflüssigkeit kontrolliert. Nach insgesamt 242 km zurückgelegter Fahrstrecke wurde der Versuchsreifen 1 dicht.

Bild 4: Verletzungen 1, 2, 3 während der Konditionierung für die ECE Prüfung (Verletzungsstellen „schwitzen“). Der Reifen wurde am Prüfstand für die Belastungsprüfung „dichtgefahren“.

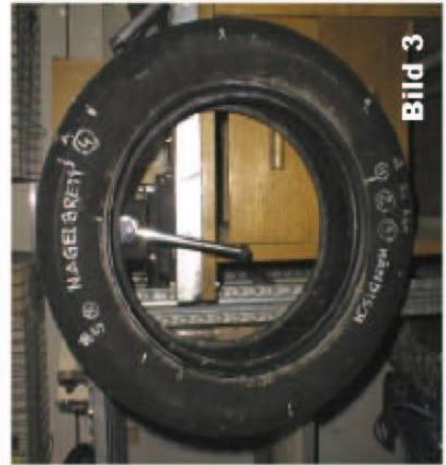
Bild 3

Bild 3: Verteilung entlang der Umfangsrichtung, wobei Verletzung 6 in der Nähe von Verletzung 4 nicht markiert ist.

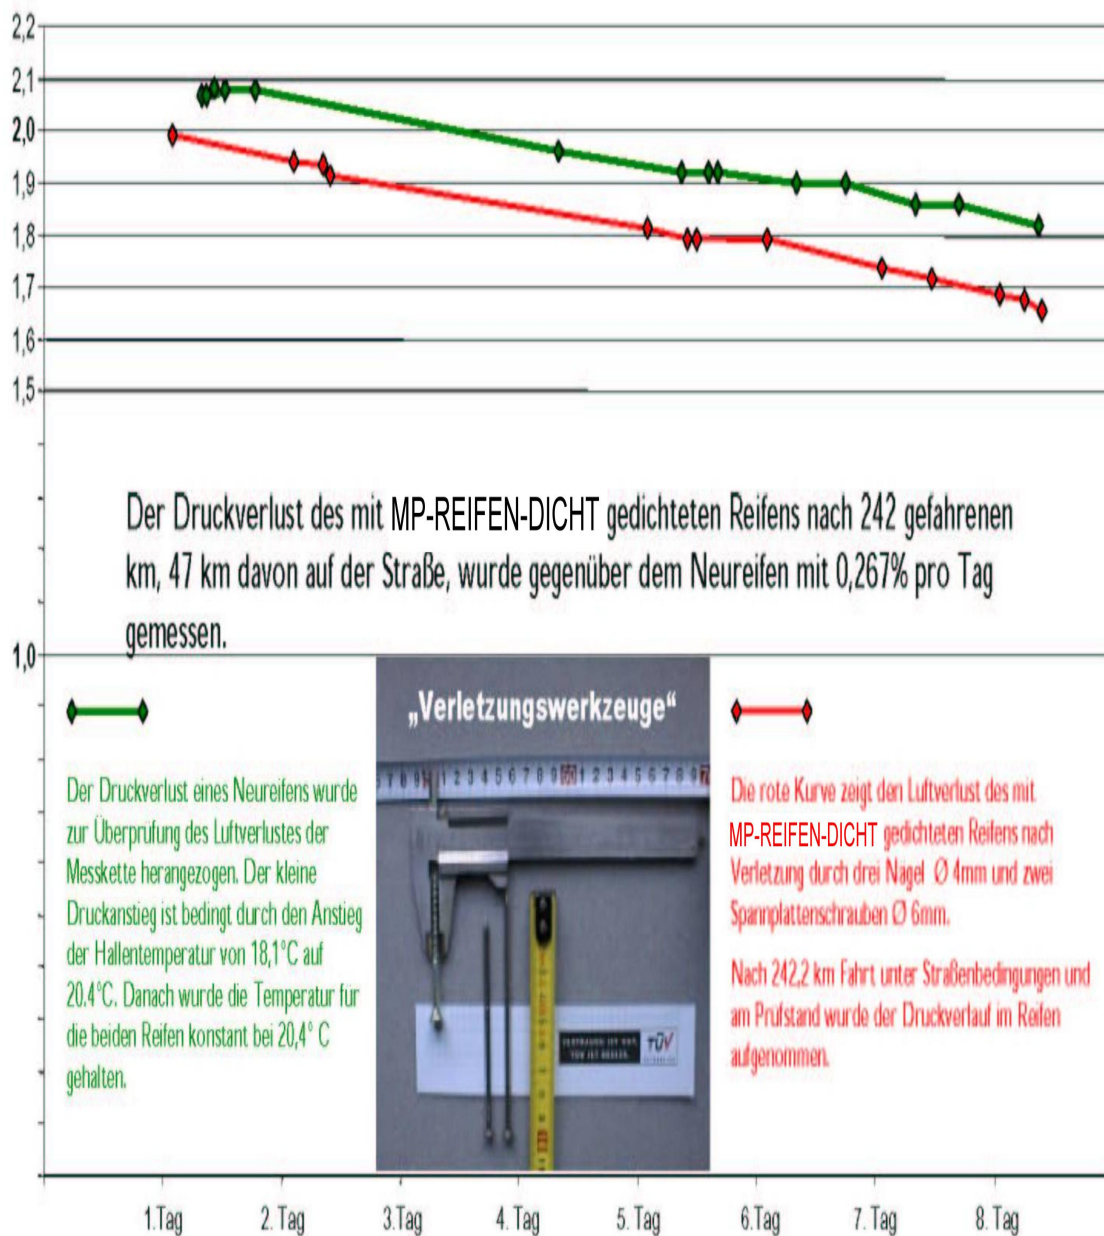
Druckverlauf des Versuchsreifens 2 (Neureifen) gegenüber dem 6-fach verletzten, mit MP-REIFEN-DICHT gedichteten Versuchsreifens 1 (Dichtprobe)

Mittels Druckmesseinrichtung am Impact-Tester wurde über acht Tage der Luftdruck des Reifens kontrolliert und aufgezeichnet (siehe dazu Anlage 2). Parallel dazu wurden Umgebungstemperatur und Luftdruck aufgezeichnet. Die Schwankungen waren jedoch so gering, dass sie für die Messung vernachlässigt werden konnten.

Der Vergleich des Luftdruckes im Versuchsreifen 1 mit dem Versuchsreifen 2 (Neureifen) zeigte keine signifikanten Unterschiede der Druckverläufe. Siehe dazu Anlage 2.

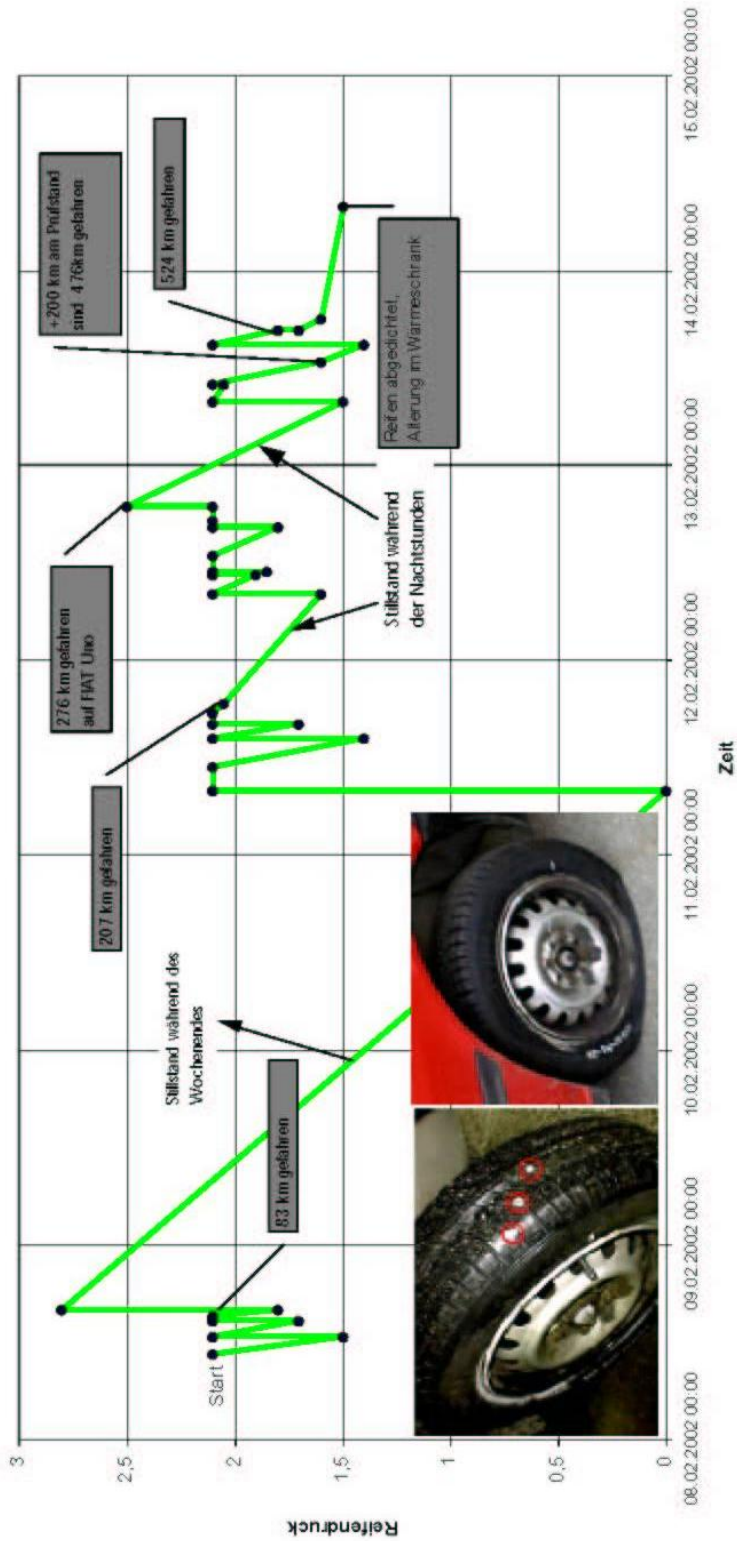
Anlage 3
Einsetzen der Dichtwirkung des Dichtmittels mit steigender Zahl Fahrkilometer

Aus Anlage 3 ist auch zu ersehen, dass der verletzte Reifen innerhalb der ersten 83 gefahrenen Kilometer auch während der Fahrt Luft verlor. Dieser Luftverlust verringerte sich mit steigenden Fahrkilometern. In den Abstellpausen verlor der verletzte Reifen mehr Luft, als während der Fahrt. Der Stillstand während eines Wochenendes (ohne Fahrt) hatte einen totalen Luftverlust zur Folge. Nach den Abstellpausen wurde der Reifen immer wieder auf seinen vorgegebenen Reifendruck aufgepumpt. Im Diagramm ist auch abzulesen, dass ab einer gewissen Dichtheit des Reifens während der Fahrt kein Luftverlust mehr zu verzeichnen war, nur mehr in den Zwangspausen trat Luft aus. Nach 276 Fahrtkilometern mit Zwangsstops über die salznasse Autobahn und im Ortsverkehr wurde der Reifen am Abrollprüfstand mit wechselnden Belastungen und Geschwindigkeiten am Prüfstand "dichtefahren".

Der Reifen wurde immer wieder auf den Nenndruck gepumpt und der Druckabfall nach der Fahrt und nach Stillstandszeiten gemessen, bis kein merkbarer Druckabfall mehr auftrat. Dass hier auf Grund der Schwere der Reifenverletzungen die Dichtheit später eintritt ist, sei an dieser Stelle angemerkt.

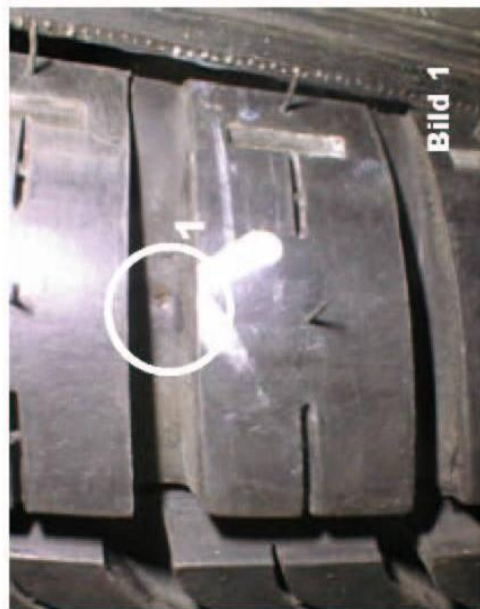
Bild 1 und 2 zeigen die Einstichstellen an der Oberfläche des Reifens.

Durch die Walkbewegung des Reifens verschließen sich sie Löcher teilweise wieder.

Von der Innenseite aus, werden die Löcher durch einen Propfen des in der Dichtheit enthaltenen Fasermaterials gedichtet.

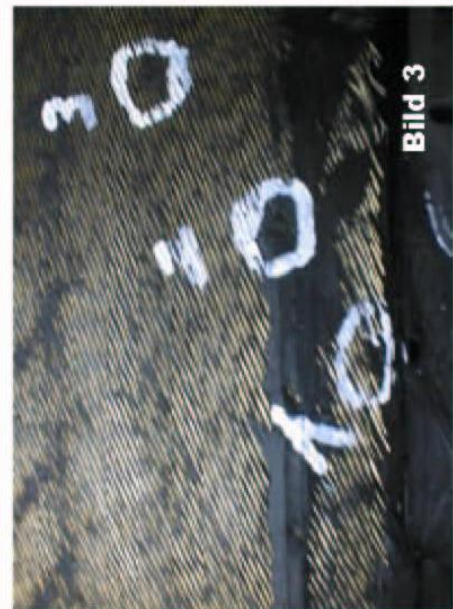
Das Abziehen des Laufstreifens nach der zweiten ECE-Prüfung ergab folgenden Befund: Örtlich zu sehen sind die Durchdringungsstellen der Nägel bzw. Schrauben. An den Festigkeitsträgem Gürtellage 1 und Gürtellage 2 sind im zugefügten Verletzungsbereich keine Schäden an Stahlkord und Gummihaftung feststellbar. Die Salzbäder, sowie die Fahrten auf salznasser Fahrbahn hatten unter der nachfolgenden Wärmebehandlung keine Korrosionsschäden hinterlassen und die Verletzungsstellen sind örtlich begrenzt (keine Vergrößerung der Verletzungen). Siehe dazu Anlage 4/3.

Bild 3 zeigen die örtlich begrenzten Einstichstellen neben den Gurtfasern vorbei. An diesen Stelle konnte kein Ausfall der Stahlkordhattung festgestellt werden.

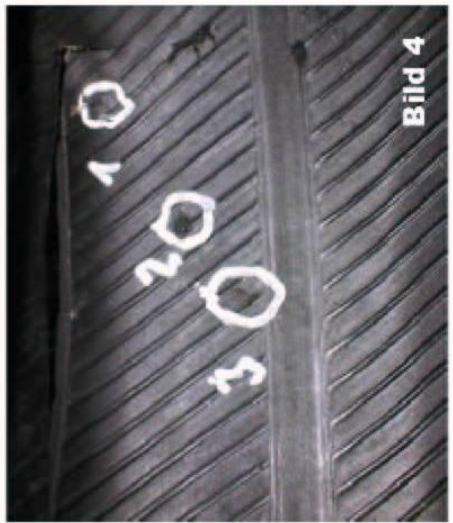
Bild 4 zeigt die Durchdringung bis in die Innenplatte. Die Anordnung der Dichtfasern ist noch an markierter Stelle 2 zu sehen.

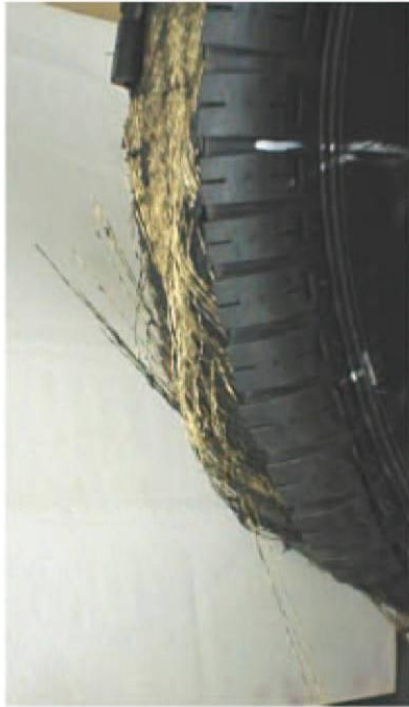
Anlage 4/3 – Reifenbefund nach Ausfall des Reifens 2 beim Test nach ECE R30

Ausfallsursache ist eine örtliche Lagentrennung des 2. Gürtels über eine Länge von 200 mm um 180° versetzt zu den Nagelverletzungen. Diese Lagentrennung ist auf eine Strukturschwäche zufolge der Wärmealterung zurückzuführen und steht in keinem Zusammenhang mit dem Prüfgrund. Siehe Anlage 4/3 abgelöste Stahlkordfasern.

Ausfallsgrund war eine Lösung der Gürtelkordlagen an einer um 120° zu den Stichverletzungen versetzten Stelle. Das Bild links zeigt diese Stahlkordlösungen über einen Bereich von 200 mm..

Eine allgemeine Haftschwäche zufolge der Wärme-/Feuchtigkeitsalterung führte zum Ausfall des Reifens.

Zwischen der Ausfallsursache und den zugefügten Schäden besteht kein Zusammenhang.

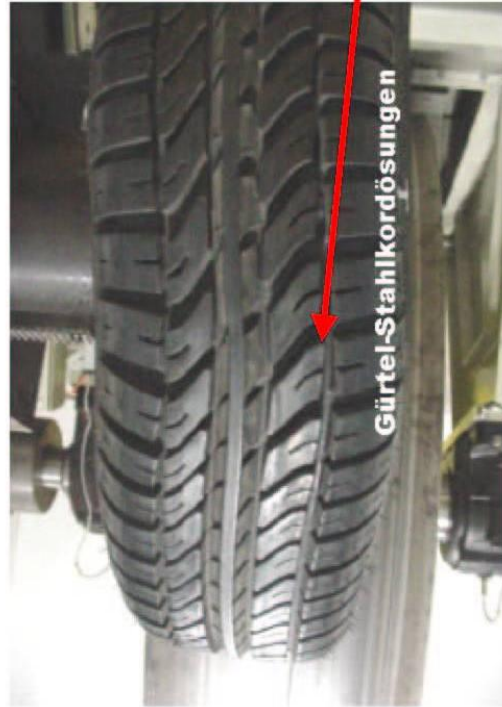
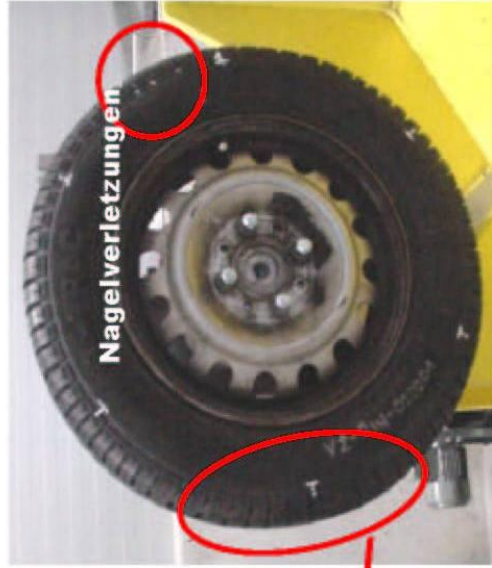
Nach einer Abkühlungszeit von 6 Stunden wurde der Reifen auf einen Prüfdruck von 2,8 bar gepumpt, durch Fahren am Prüfstand abgedichtet, kontrolliert und gemäß ECE Regelung Nr.30 Absatz 6.2 einer Belastungs-/ Geschwindigkeitsprüfung unterzogen. Dieser Test endete mit einem Ausfall nach 5 von 10 Minuten in der vorletzten Geschwindigkeitsstufe (bei 170 km/h), Die Prüfmaschine hatte automatisch abgestellt, am Reifen selbst waren keine Deformationen oder Schäden sichtbar. Erst nach zwei wiederholten Versuchen trat die Ausfallsursache so stark auf, dass sie von außen sichtbar war (Anlage 4/3).

Der Ausfallsgrund ist unschwer auch von außen am Versuchsreifen 2 zu erkennen.
